**Metodika zpracování vlivu znečišťujících látek na vybrané  
sakrační objekty v Moravskoslezském kraji a návrh jejich  
konzervace**

Diplomová práce

Opava 2020

Cílem diplomové práce je přiblížit a na vybraných příkladech implementovat vliv znečišťujících látek v ovzduší v Moravskoslezském kraji v průběhu posledních let. Budou vybrány dva objekty sakrální architektury, konkatedrála Nanebevzetí Panny Marie v Opavě a kostel Panny Marie Královny v Ostravě.

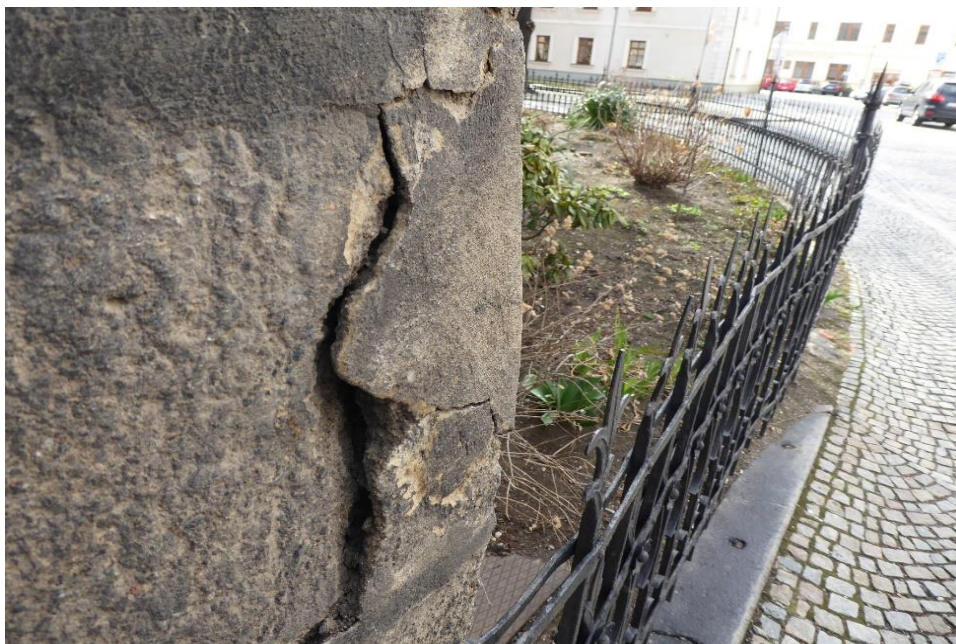
**Obrázek 36.** *Degradace pískovcového soklu nároží západní předsíně (foto David Witoš 2019).*

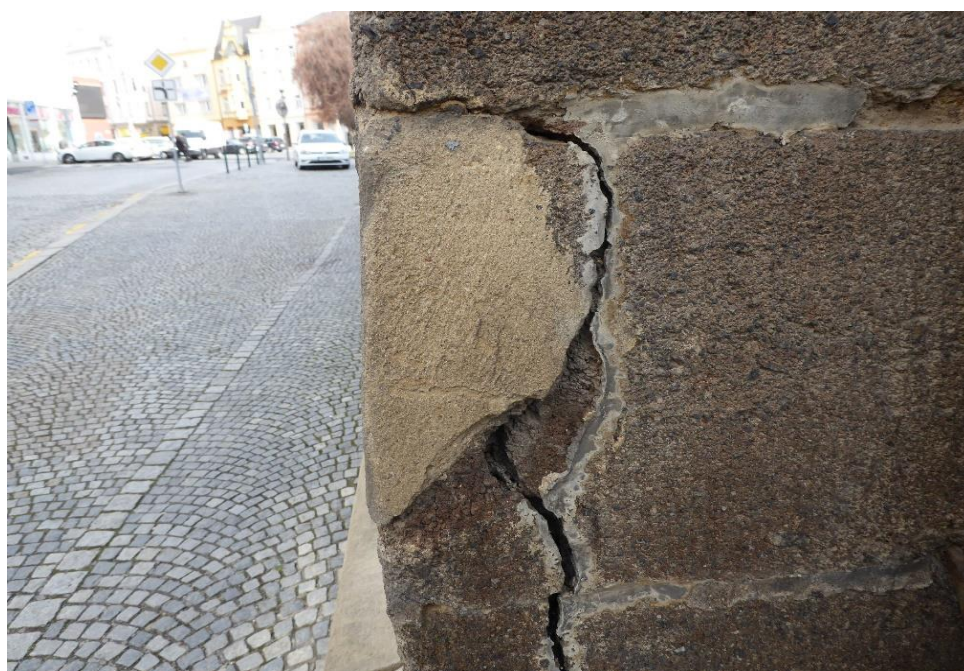
**Obrázek 37.** Poškození pískovcového kladi na jižní straně západní předsíně (foto David Witoš 2019).

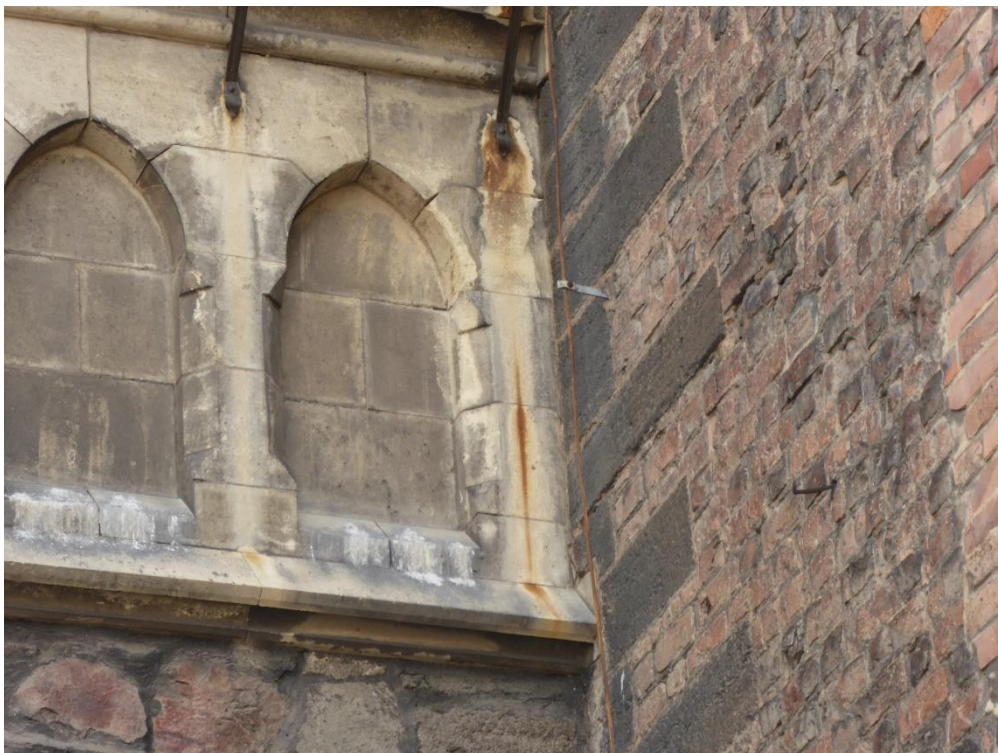
**Obrázek 38.** Poškození pískovcových kružeb neogotického okna severní věže černou krustou a zčásti ptačím trusem (foto David Witoš 2019).

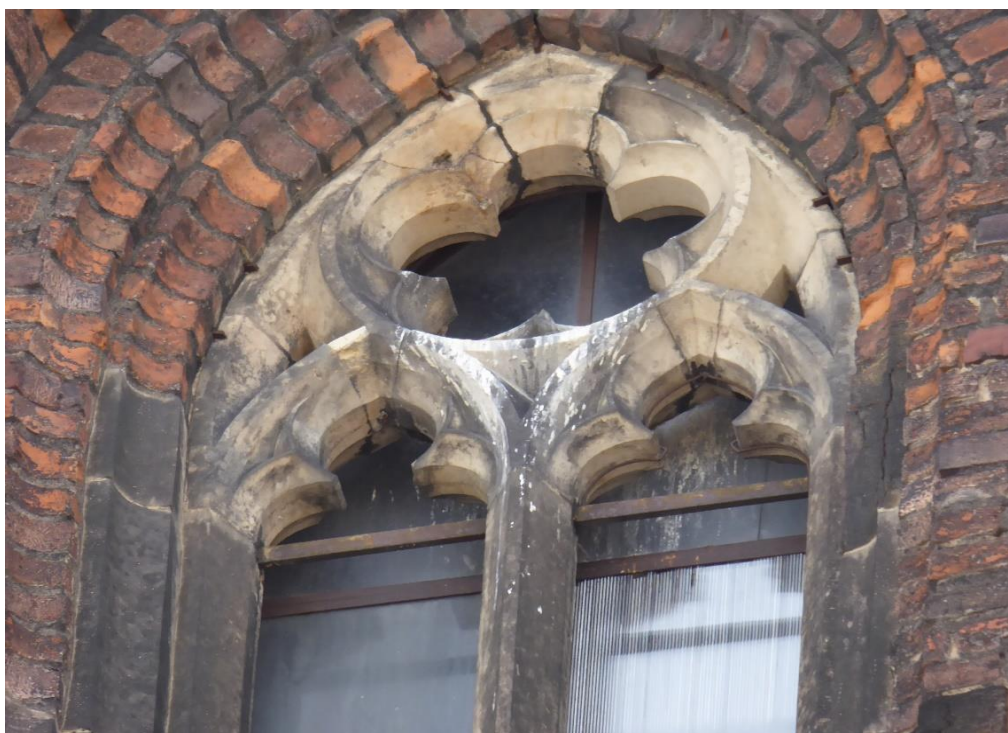
**Obrázek 39.** Silikátová černá krusta ostění na tympanonu pískovcového portálu u vstupu do jižní věže (foto David Witoš 2019).

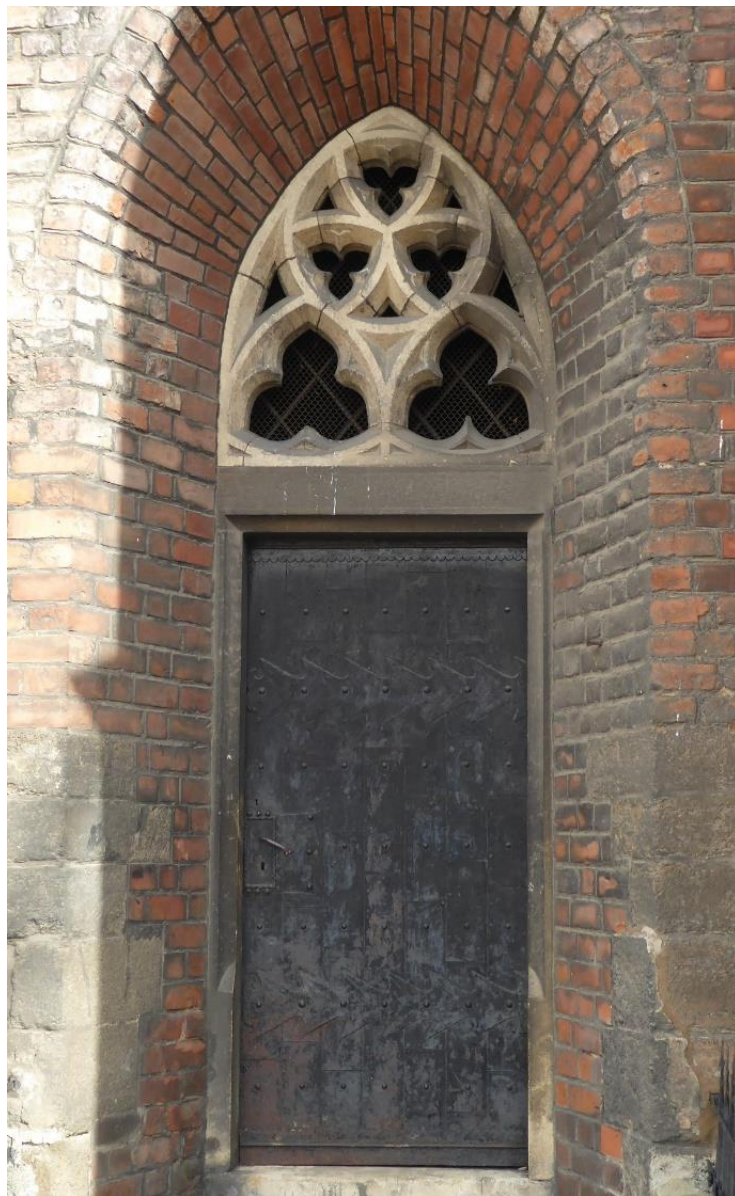
**Obrázek 40.** Černé krusty pískovcových prvků ostění vchodu do jižní předsíně a části opěráků (foto David Witoš 2019).

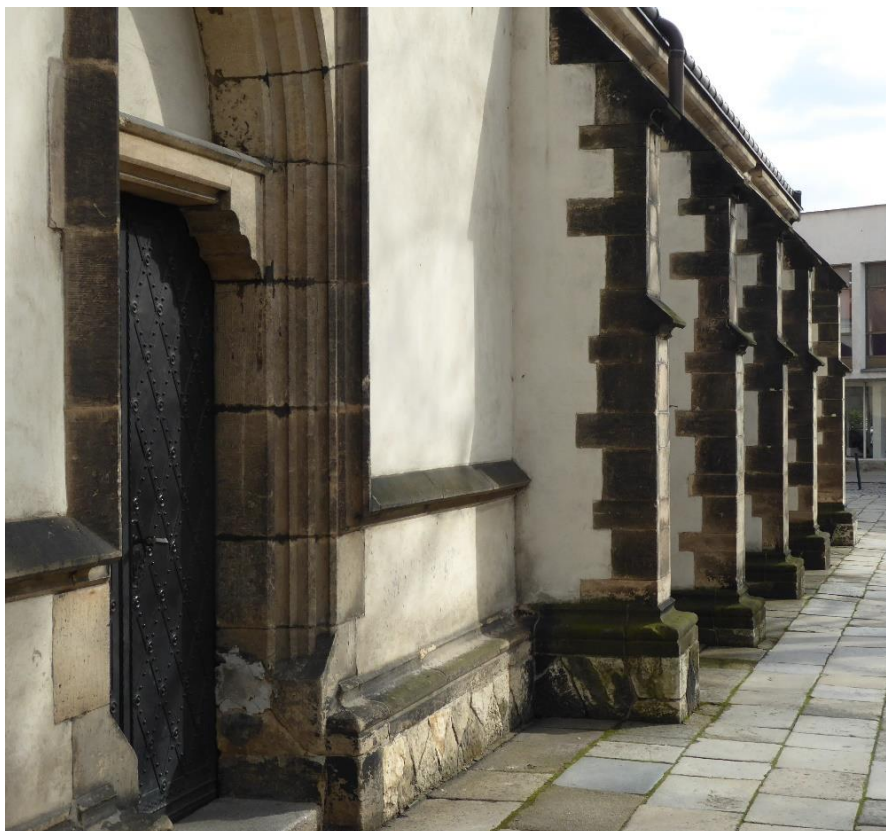
**Obrázek 41.** Biologické napadení profilované pískovcové soklové římsy na jižním nároží kaple sv. Anny lišejníkem (foto David Witoš 2019).

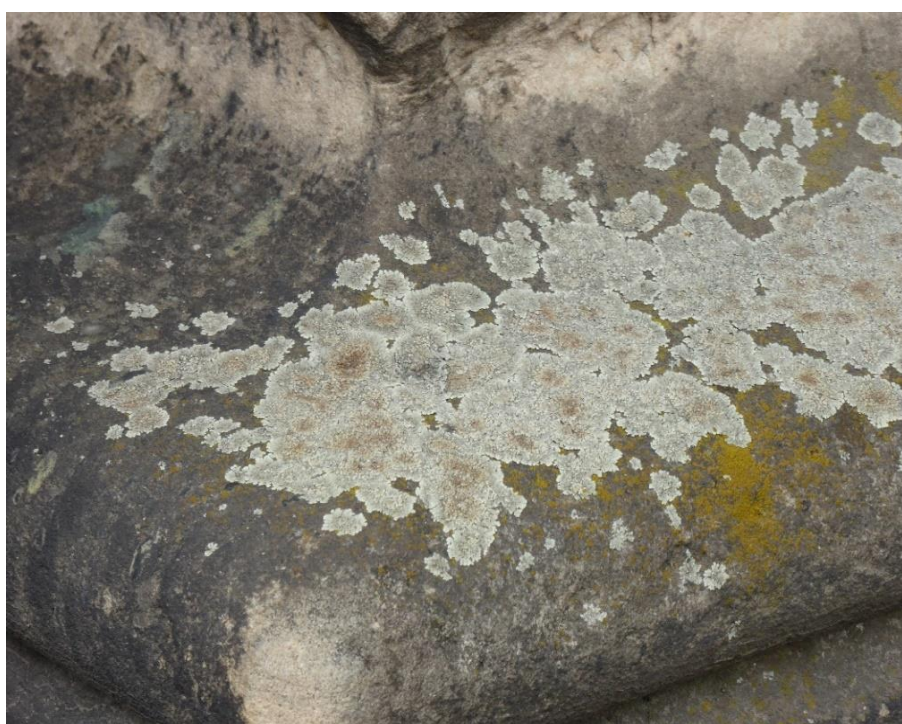
**Obrázek 42.** *Napadení krycích desek jihovýchodních opěráků kaple sv. Anny lišejníkem (foto David Witoš 2019).*

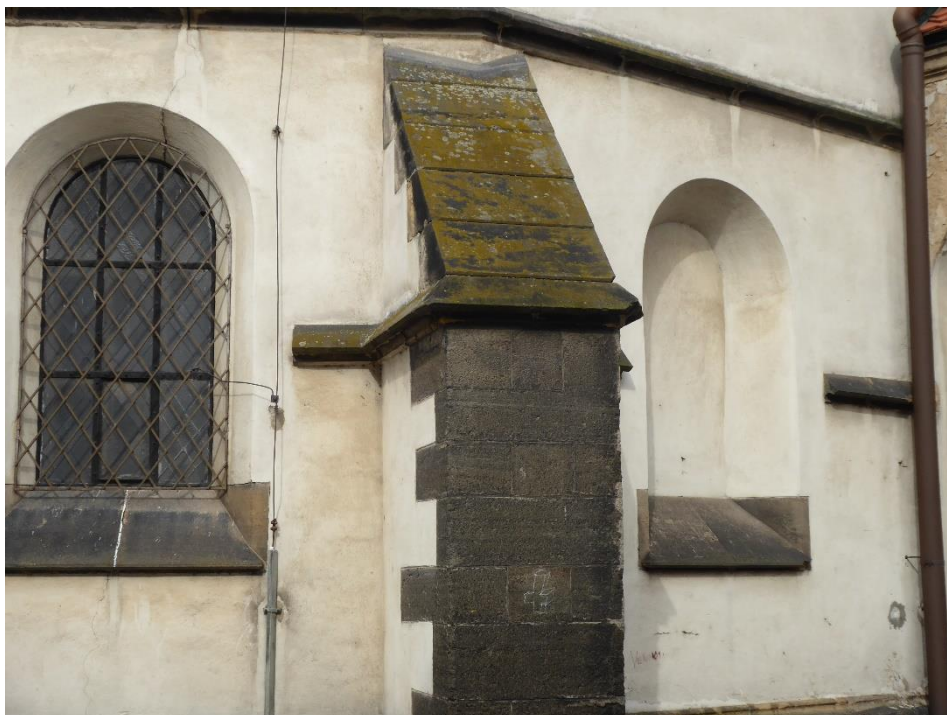
**Obrázek 43.** *Napadení kamenných a cihelných prvků pláště na severním opěráku mechem (foto David Witoš 2019).*

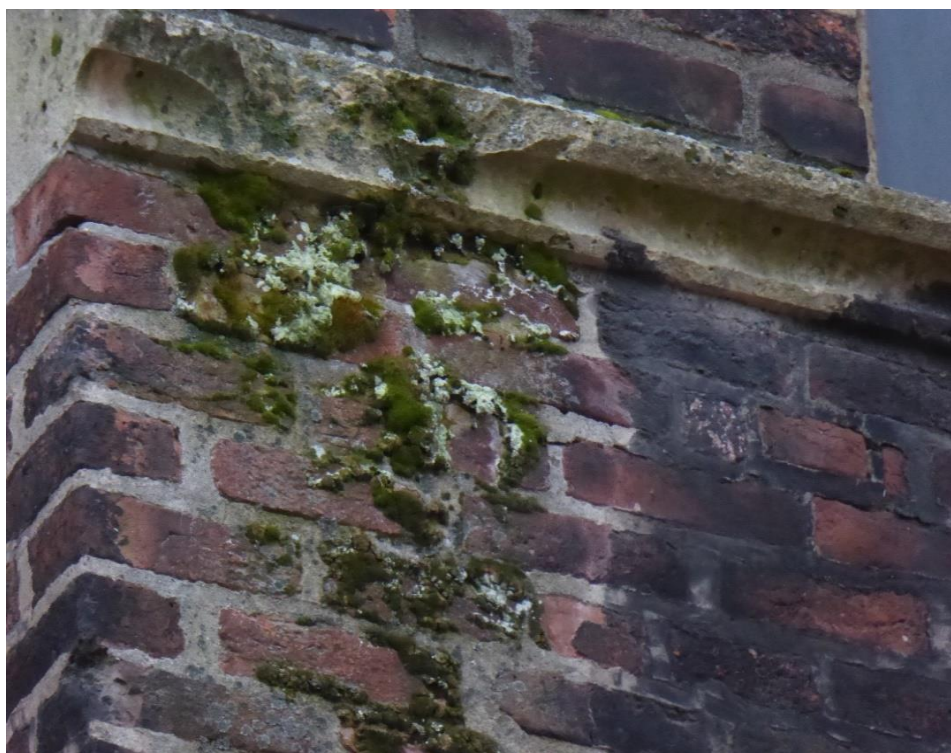
**Obrázek 44.** Parapet zazděného okenního otvoru na severní straně pokrytý zelenou vrstvou řas (foto David Witoš 2019).

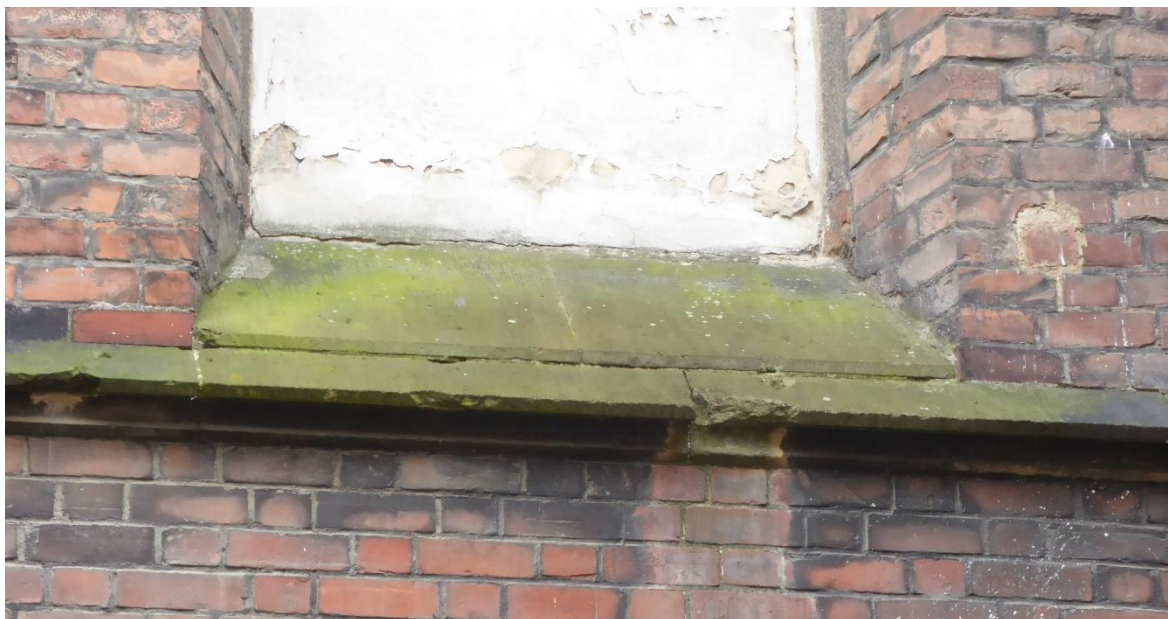
**Obrázek 45.** Korunní římsa na východní straně kaple Panny Marie Bolestné pokrytá vrstvou řas. Římsa a dělicí štít pokrytý černou vrstvou sádrovcové krusty (foto David Witoš 2019).

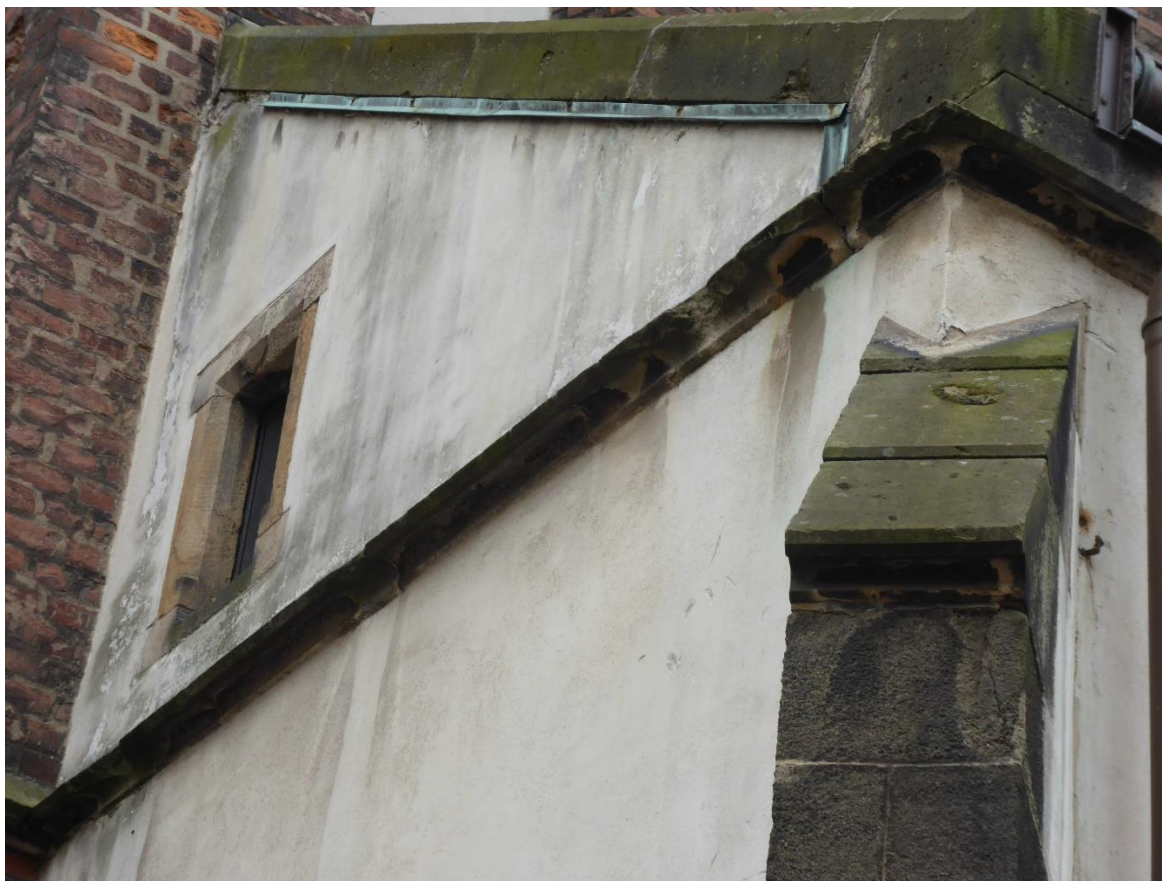
**Obrázek 46.** Sádrovcová krusta na krycí desce severozápadního opěráku severní věže (foto David Witoš 2019).

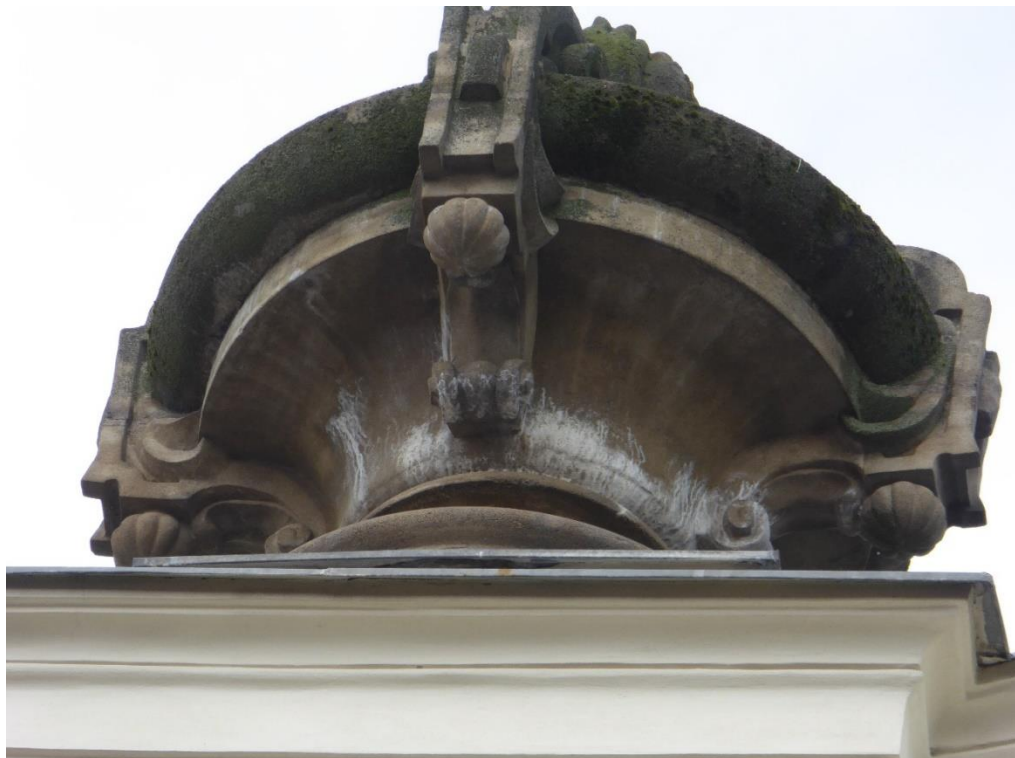
**Obrázek 60.** *Dekoratívni vrcholová váza na štítu západního průčelí pokrytá bílou krustou (foto David Witoš 2019).*

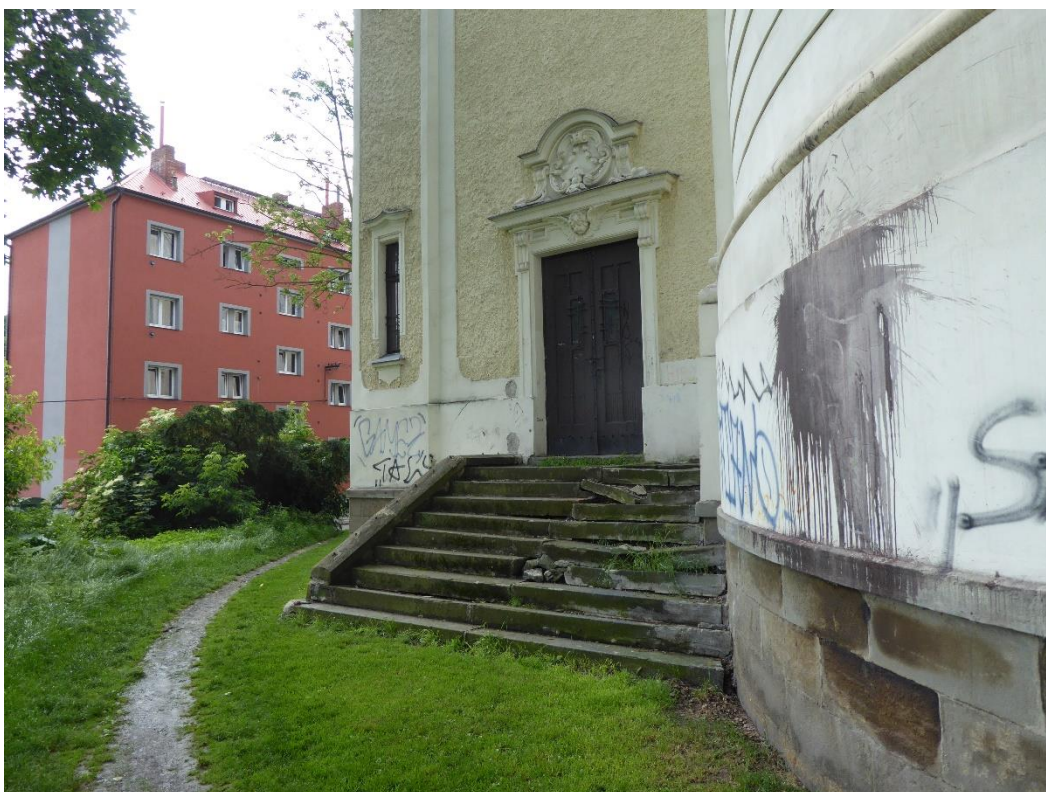
**Obrázek 62.** Degradace schodišťových stupňů (foto David Witoš 2019).

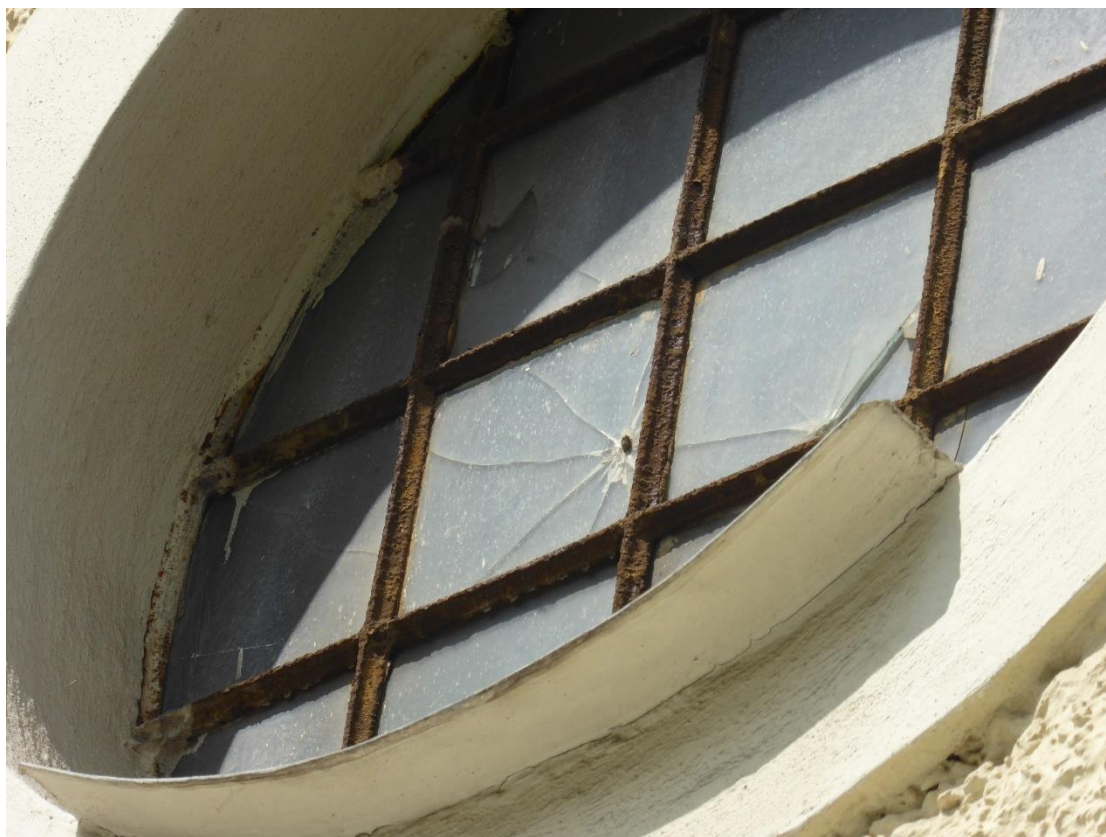
**Obrázek 70.** Detail koroze okenních výplní (foto David Witoš 2019).

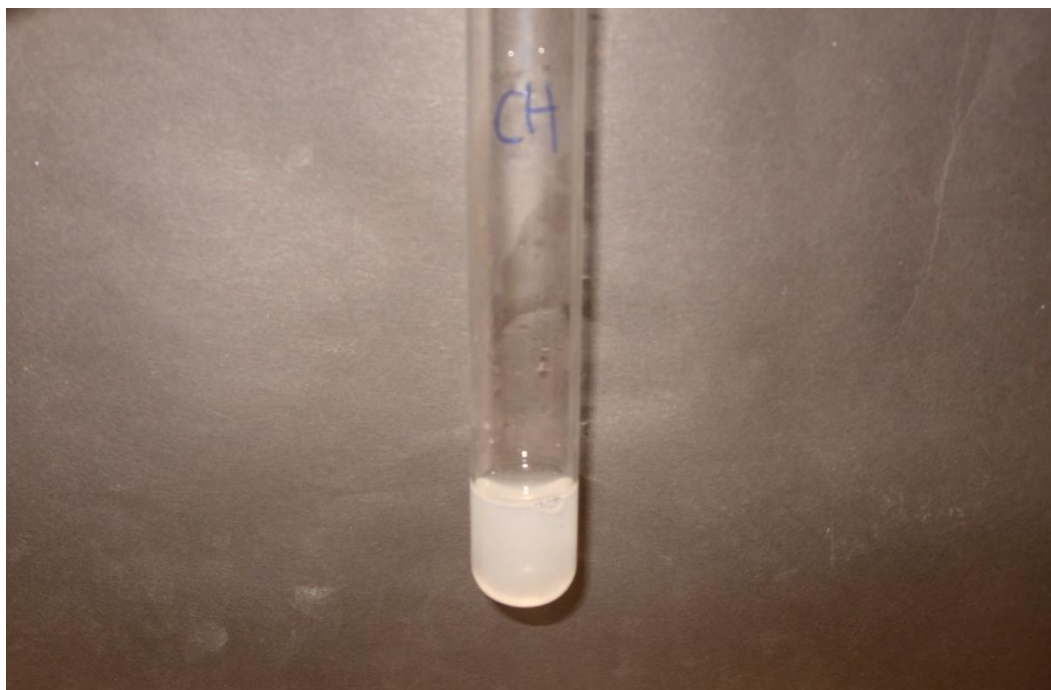
**Obrázek 74.** Zkumavka se vzorkem nepotvrzující přítomnost síranů v odebraném vzorku z pískovce (foto David Witoš 2019).
