# SEPULKRÁLIA MĚSTSKÉHO HŘBITOVA V OPAVĚ A FAKTORY ZPŮSOBUJÍCÍ JEJICH OHROŽENÍ

Studie se zaměřuje na degradaci sepulchrálních památek na Městském hřbitově v Opavě včetně celkového uměleckohistorického kontextu. U vybraných památek je popsán dochovaný stav funerální architektury a plastiky. Na základě zjištěných skutečností jsou určeny příčiny poškození památek, dlouhodobé trendy negativně působících vlivů a strategie ochrany.

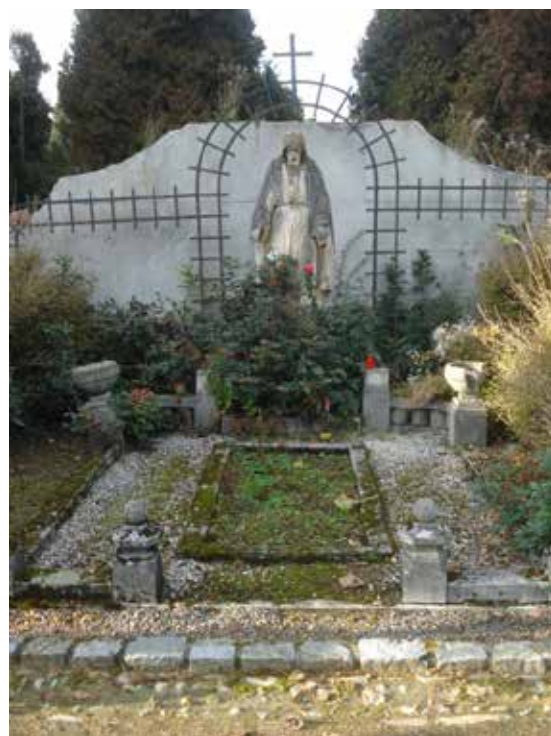
Obr. 1 Hrob rodiny Altmannovy (autor fotografie: Filip Dvořák)

**Poškození:** Je značně zejména u kamenných prvků vymežujících půdorys hrobu. Jsou vychýlené z původní polohy. Váza na pravé straně je rozlomená a odlomená část chybí. U sochy Krista chybí články prstů. Chybí krycí deska hrobu. Špatný technický stav je způsoben především zanedbáním údržby vegetace v okolí. Kamenné prvky jsou do velké míry porostlé řasou a mechy.

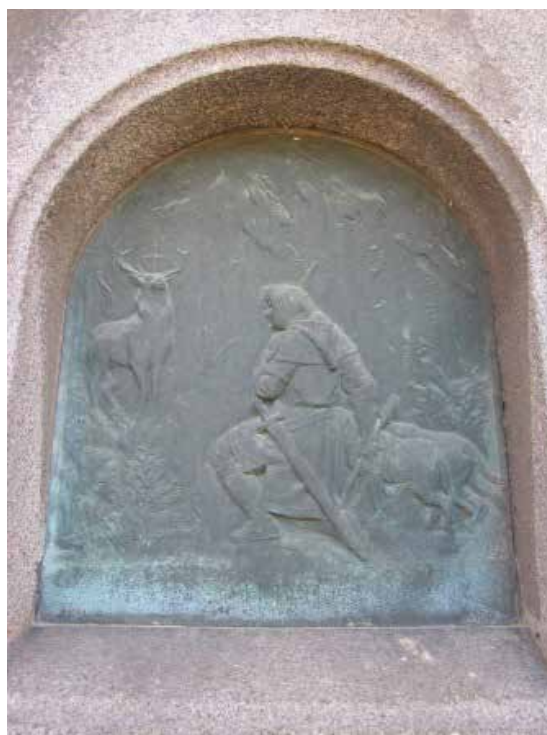
**Poškození:** V případě kamene minimální, konzola s lucernou ze slitiny železa jsou napadeny plošnou hloubkovou korozi.

Obr. 3 A – obraz Obrácení sv. Huberta od Carla Wilhelma Räubera.) B – reliéfní výjev na náhrobku Huberta Maydowicz (autor fotografie: Filip Dvořák) | [online], [cit. 20. 3. 2016] <http://www.artnet.de/k%C3%BCnstler/wilhelm-karl-r%C3%A4uber/vision-des-hl-hubertus-ffRctpy4MfIenKAX36k9Qw2>

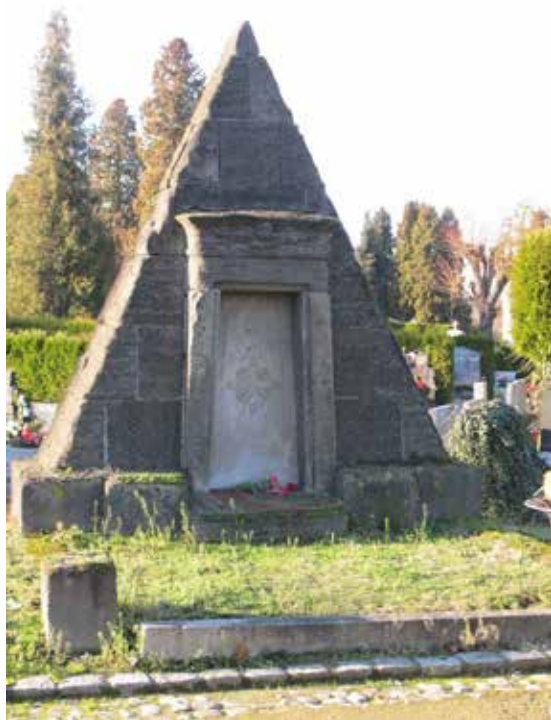
Obr. 5 Hrobka rodiny Kurzovy (autor fotografie: Filip Dvořák)

**Poškození:** biokoroze, povrchová koroze vápence i tuftu (drolicí se povrch ztráta modelace)
