**Metodika zpracování vlivu znečišťujících látek na vybrané  
sakrační objekty v Moravskoslezském kraji a návrh jejich  
konzervace**

Diplomová práce

Opava 2020

Cílem diplomové práce je přiblížit a na vybraných příkladech implementovat vliv znečišťujících látek v ovzduší v Moravskoslezském kraji v průběhu posledních let. Budou vybrány dva objekty sakrální architektury, konkatedrála Nanebevzetí Panny Marie v Opavě a kostel Panny Marie Královny v Ostravě.

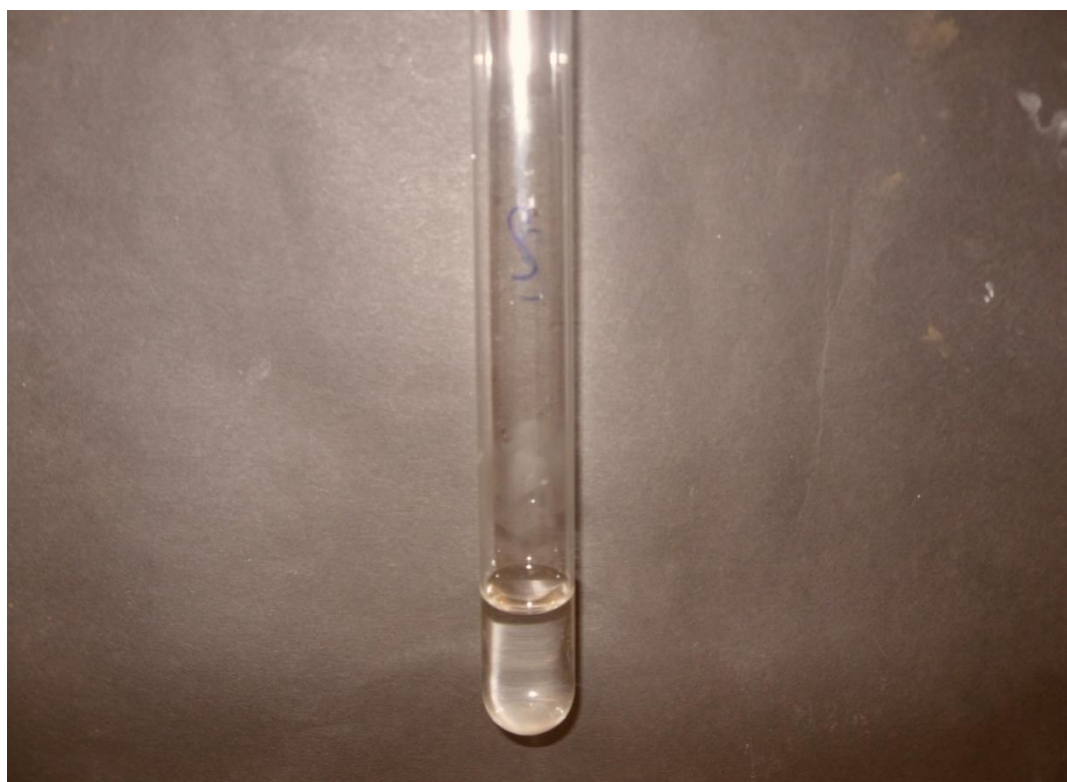
V rámci průzkumu pískovcových prvků konkatedrály bylo odebráno několik vzorků z jižního soklu chrámu, mezi druhým a třetím pilířem kaple Panny Marie Lurdské. Vybrané vzorky byly nejprve vloženy do 5 ml roztoku demineralizované vody a zajištěny fólií tak, aby byl zamezen přístup vzduchu a bylo možno vzorky desalinovat. Po 24 hodinách byly do zkumavky, která byla určená na test chloridů, přidány 2 kapky 65% kyseliny dusičné a 7 kapek dusičnanu stříbrného. Následně se ve zkumavce vytvořila bílá sraženina chloridu stříbrného, která indikovala přítomnost chloridů (**obrázek 73**). V případě zkoušky přítomnosti síranů, byly do 5 ml roztoku demineralizované vody po 24 hodinách přidány 2 kapky 16% kyseliny chlorovodíkové a 7 kapek 2% chloridu barnatého. Složení i barva roztoku zůstala po zkoušce nezměněna. Lze tedy usoudit nepřítomnost síranů ve zkoumaných vzorcích (**obrázek 74**).

**Obrázek 74.** Zkumavka se vzorkem nepotvrzující přítomnost síranů v odebraném vzorku z pískovce (foto David Witoš 2019).
